# Commune de Gonneville

**Recherche de veine d'eau dans et autour de l'Eglise  
De  
Gonneville**

# Etude 1 – Localisation de veines d'eau et failles humides dans l'église de Gonnevill

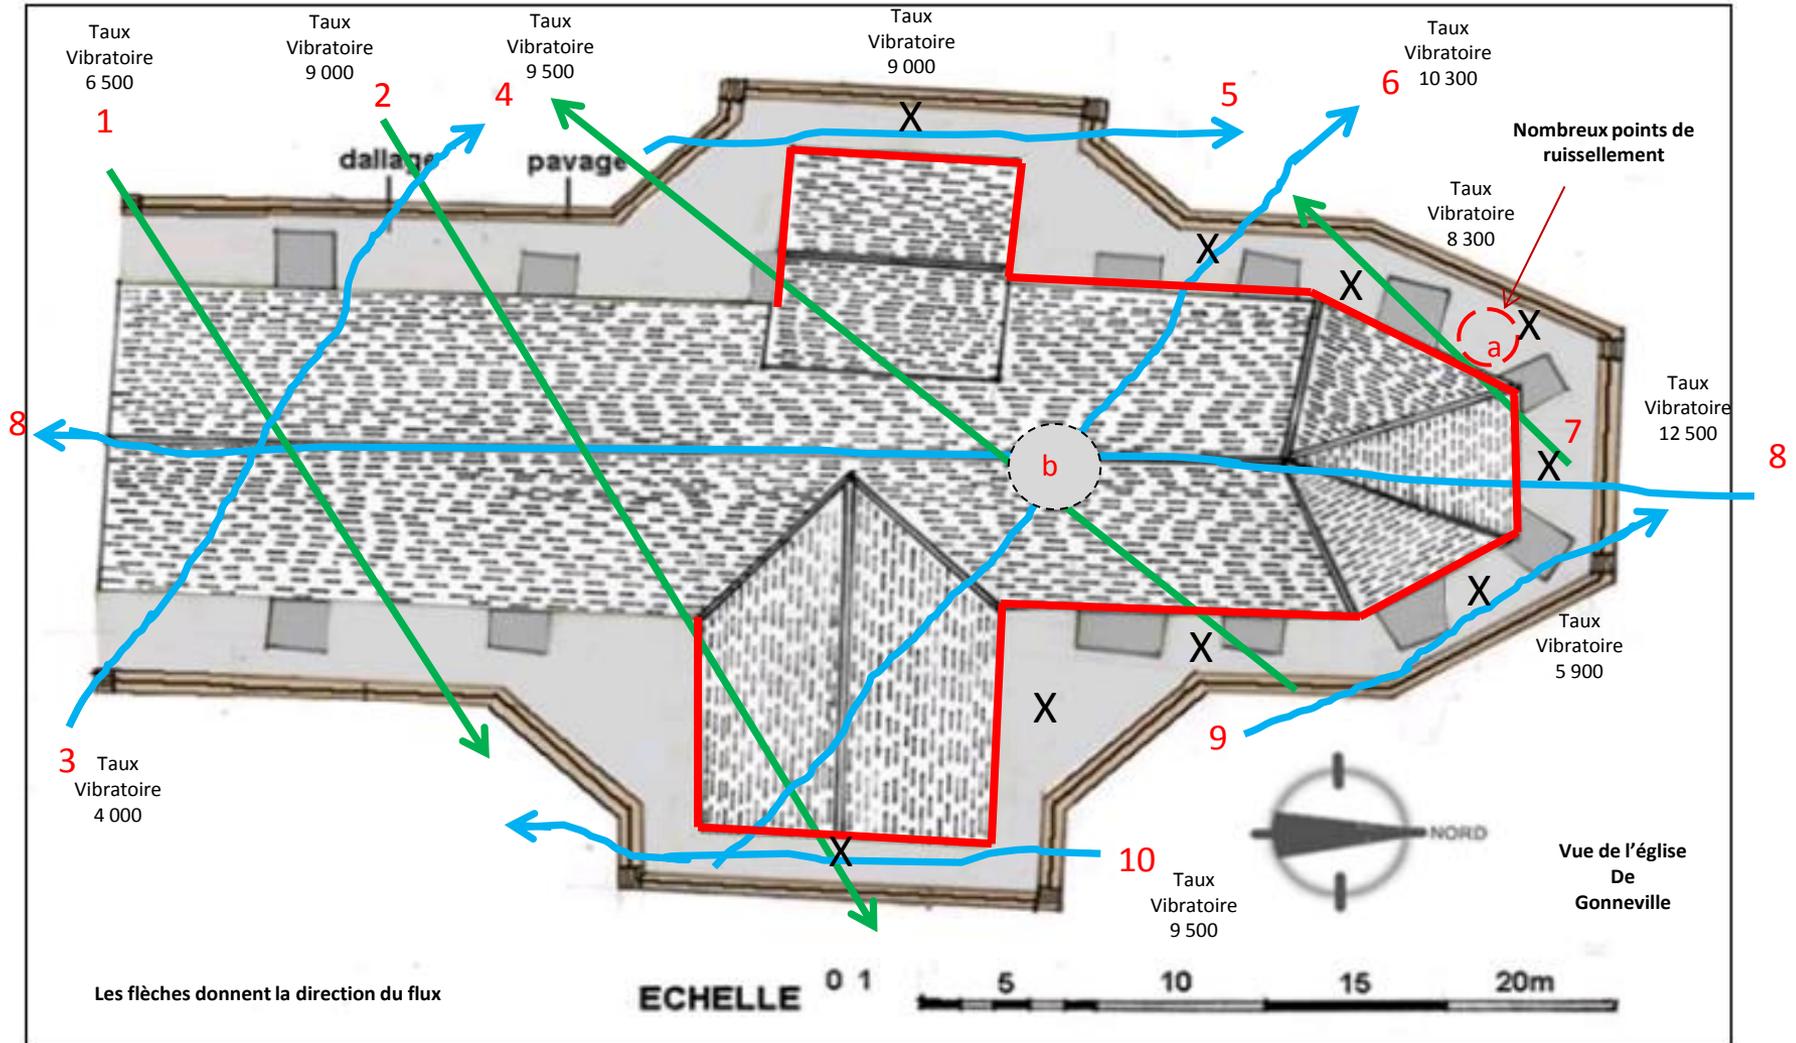
- **Veines d'eau et Failles Humides localisées à l'intérieur de l'église de Gonneville**
- *Egalement, peu d'incidences techniques, vu la profondeur moyenne (7,50m/14m) des veines d'eau localisées (n° - 1 – 2 – 3 – 6 – 8) à l'intérieur de l'église, Seule la faille humide (n°4) se trouve à une plus faible profondeur par rapport aux autres (environ 4/4,50 mètres), mais le faible débit estimé ( environ 0,50/0,70m<sup>3</sup>/heure) ne génère pas assez d'eau afin d'avoir des remontées par capillarité susceptibles d'affecter l'église. Egalement même constat au croisement (b) entre les veines d'eau (6 – 8). Sachant que ces recherches sont faites à une saison hivernale ou l'eau tombe régulièrement et gonfle les cours d'eau .*

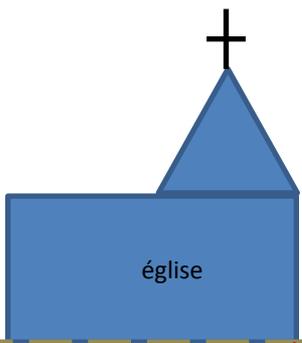
Eau de ruissellement

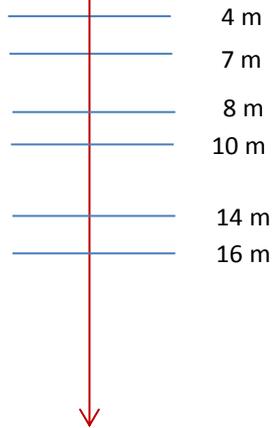
Profondeur moyenne des  
veines d'eau et failles humides

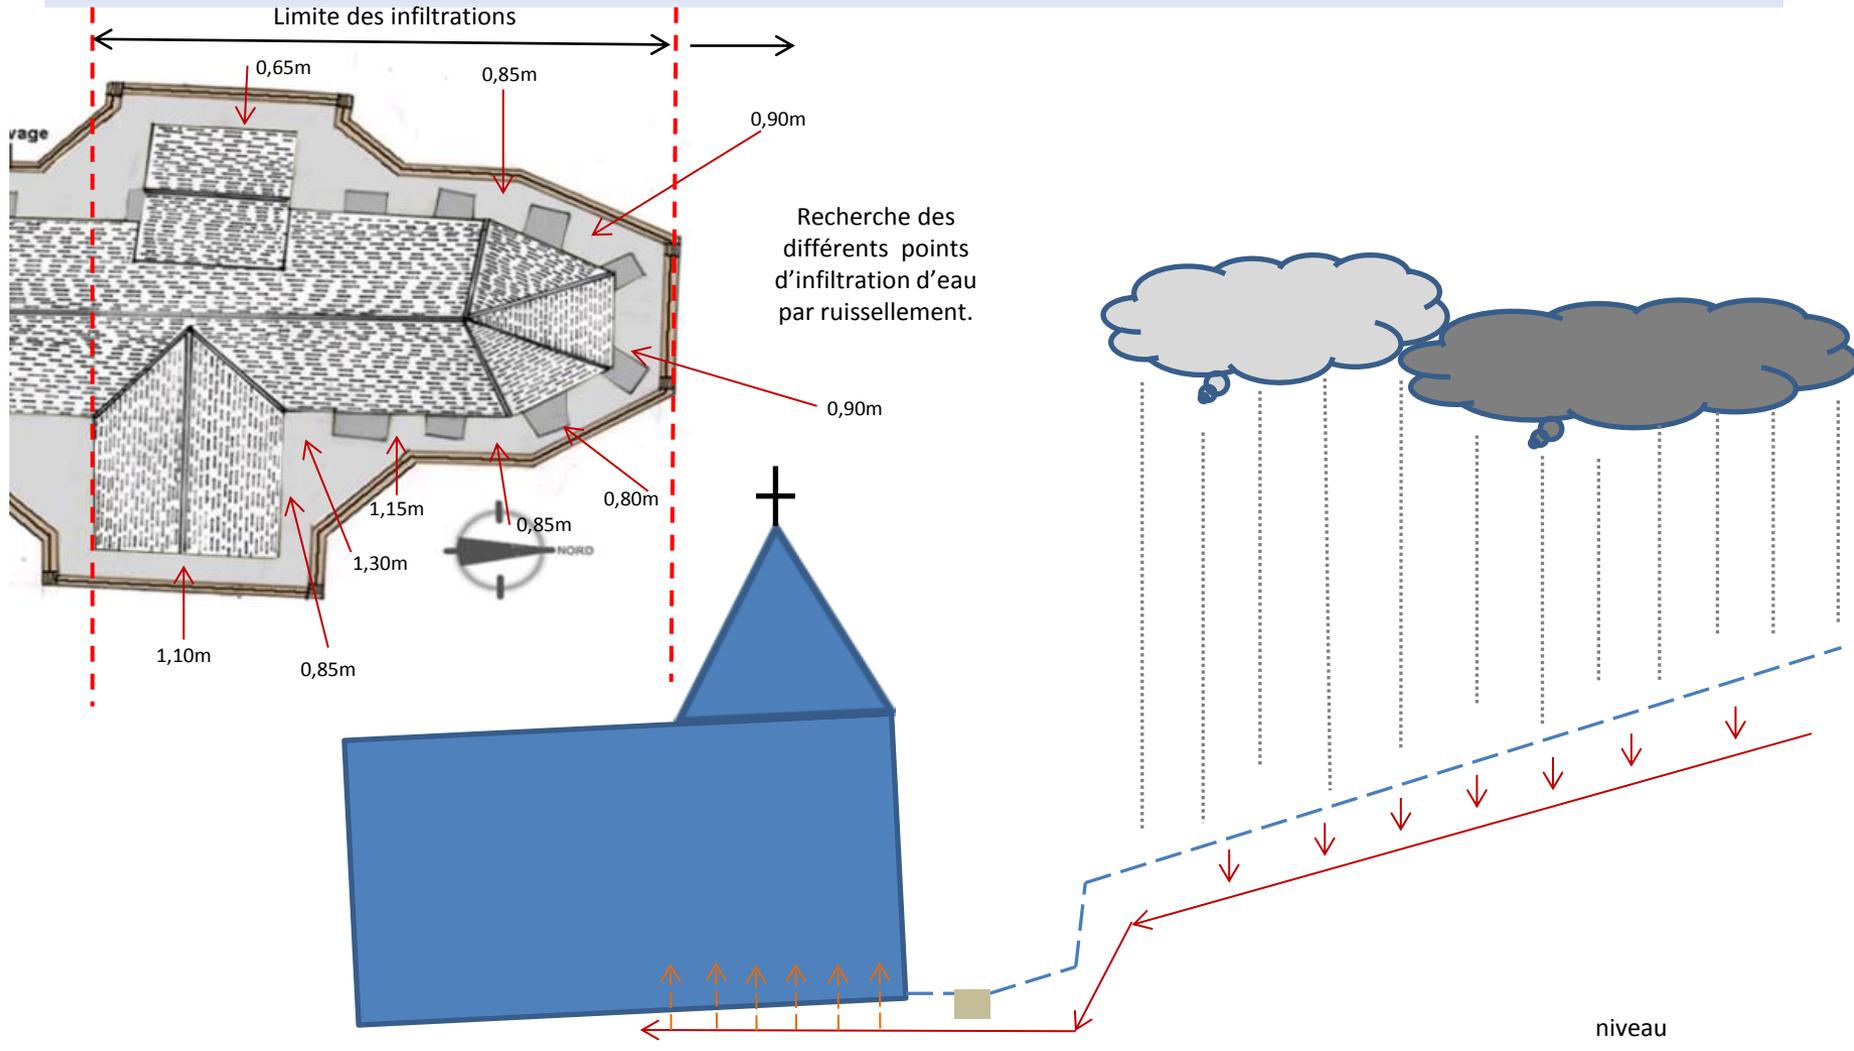
# Localisation - Eau de ruissellement

- **Eau de ruissellement extérieure**
- *Le positionnement du bâtiment incliné (nord), bordé par un relief pentu (cimetière et parcelles autour), favorise la réception des ruissellements naturels qui surviennent lors des pluies automnales et hivernales en majorité. Ces ruissellements occasionnent des infiltrations (a) à l'intérieur de l'église dont le taux de pénétration est estimé à (85%). Les eaux s'écoulent à une profondeur estimée de (0,65/1,30) mètres de la surface, sous le bâtiment pour une distance d'environ (35 mètres) de la pointe nord de l'église vers le centre du bâtiment et contribue à l'humidité ambiante par remontée par capillarité. Ces eaux de ruissellement provoquent un désordre.*

*De manière générale, les veine d'eau et failles humides ne sont pas de nature à occasionner des désordres importants au bâtiment . Seuls les ruissellements extérieurs lors des saisons automnale et hivernale, voire printanière sont susceptibles d'entraîner des désordres qu'ils seraient souhaitable de prendre en compte lors de futurs travaux .La réalisation de plusieurs sondages par une entreprise spécialisée, notamment coté cœur de l'édifice, permettrait de confirmer cette analyse.*
